| ID DO PROJETO:<br><b>PGB06</b> | PROJETO:<br><b>FASE IV - PRODUÇÃO 16,3 MTPA - MELHORIAS</b> |

| SISTEMA DE REJEITOS E RECUPERAÇÃO DE FINOS (MINA/PORTO)<br>PAEBM - PLANO DE AÇÃO DE EMERGÊNCIA PARA BARRAGENS DE MINERAÇÃO<br>RESERVATÓRIO<br>RELATÓRIO TÉCNICO - RESERVATÓRIOS DO PLATÔ SARACÁ LESTE | |

**PLANO DE AÇÃO DE EMERGÊNCIA PARA BARRAGENS DE MINERAÇÃO  
(PAEBM)**

**SISTEMA DE DISPOSIÇÃO DE REJEITOS – PLATÔ SARACÁ LESTE –**

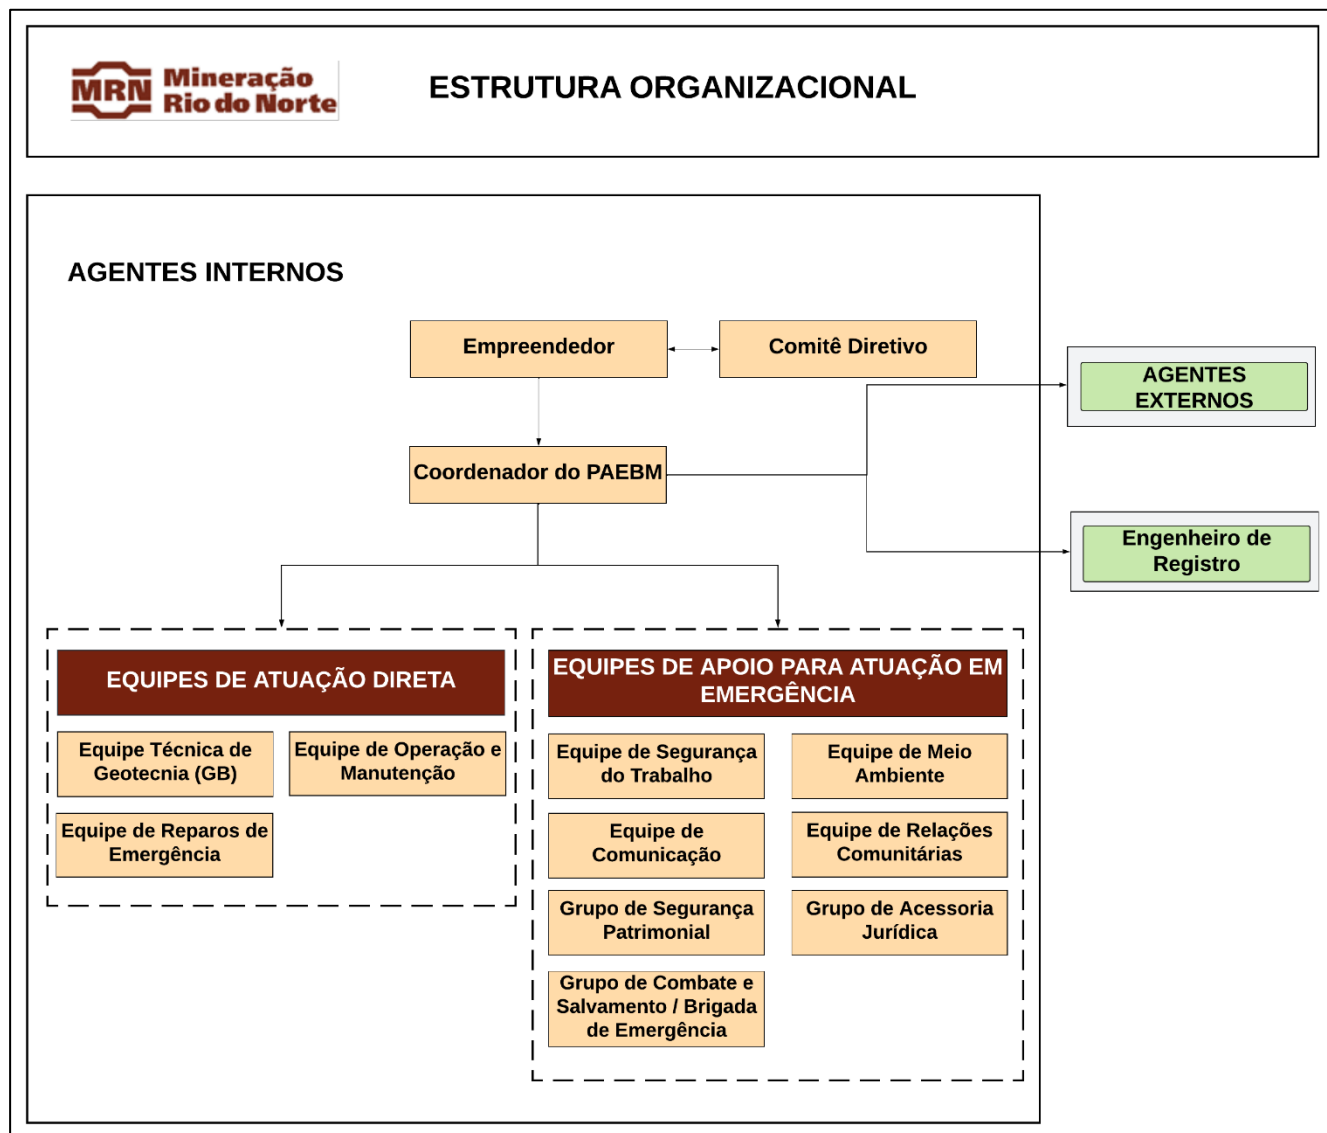
A Figura 6 representa o organograma esquemático relacionado aos participantes externos e internos deste PAEBM. Tendo por base as estruturas expostas neste organograma, encontram-se apresentadas, na sequência, as atribuições imputadas a cada um deles.

**Figura 6 – Estrutura organizacional interna do Plano de Ação de Emergência para Barragens de Mineração do Sistema de Disposição de Rejeitos – Platô Saracá Leste.**

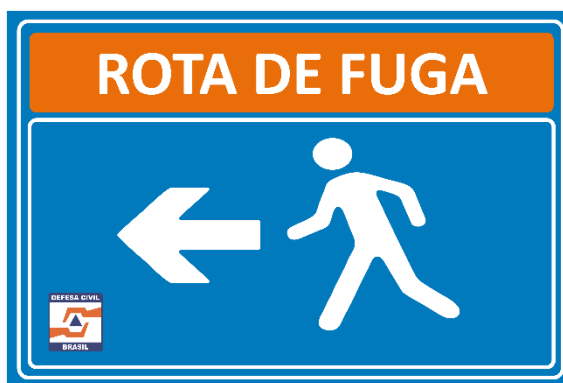
A sinalização das rotas de fuga visa auxiliar na etapa de deslocamento aos pontos de encontro, em prol de uma maior eficiência no processo de evacuação. As rotas de fuga definidas neste projeto deverão ser sinalizadas por meio de placas dotadas de indicação da direção até o ponto de encontro mais próximo, conforme indicado pelas Figuras 15 e 16.

As placas indicativas deverão ser instaladas a cada mudança de direção ou, em linha reta, paralelamente ao fluxo do tráfego, dentro do limite do alcance visual.

**Figura 14 – Modelo de Placa de Rota de Fuga (Seta para a Esquerda)**

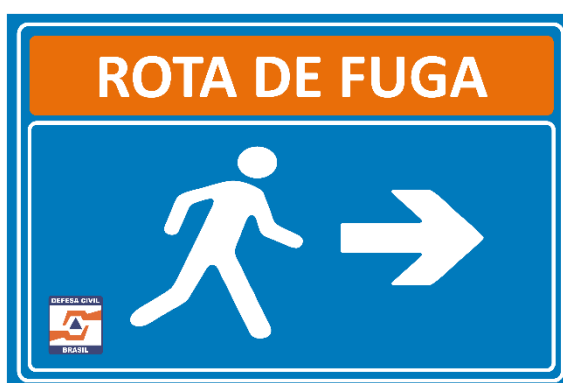
**Figura 15 – Modelo de Placa de Rota de Fuga (Seta para a Direita)**

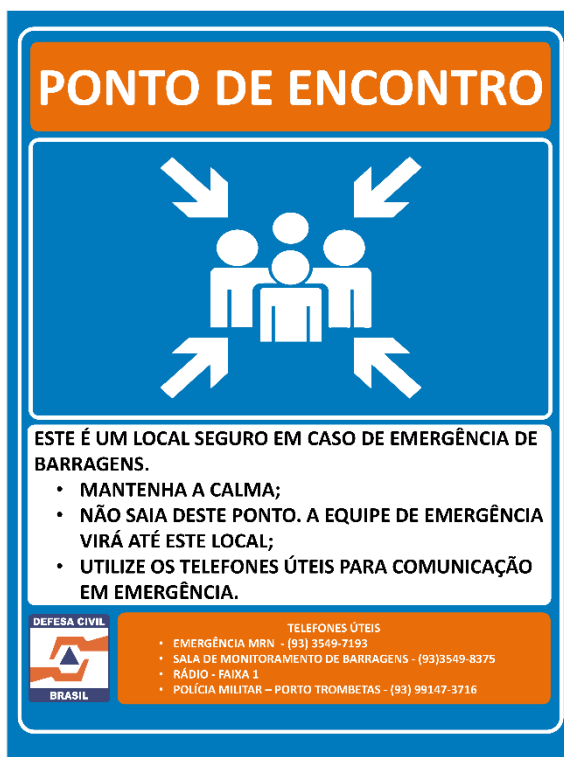
De modo complementar às placas de rotas de fuga, os pontos de encontro deverão apresentar informações indicativas e informativas, essas últimas dotadas de instruções e telefones úteis, conforme indicado na Figura 16.

**Figura 16 - Modelo de Placa de Ponto de Encontro.**

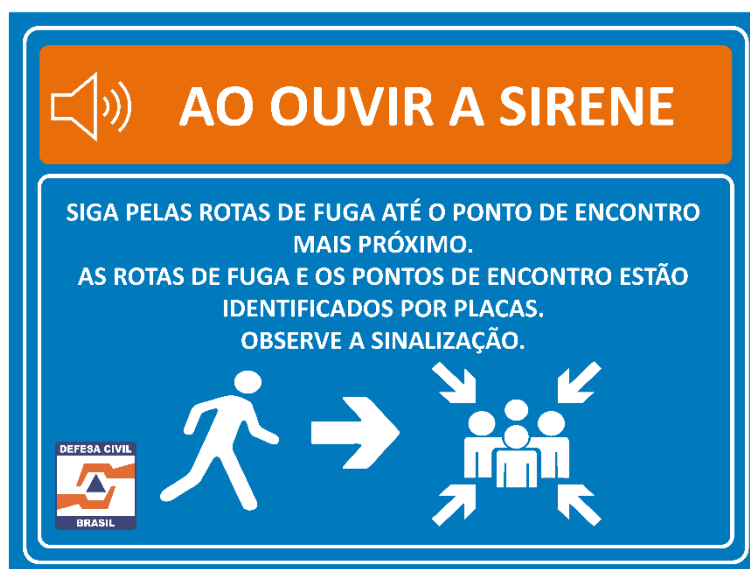
Adicionalmente às placas de rotas de fuga, é importante que haja orientações direcionadas à população flutuante, que, no momento da emergência deve ser guiada até o ponto de encontro mais próximo. Dessa forma, como boa prática, foram inseridas no projeto placas voltadas à população flutuante (Figura 17) em locais estratégicos (Portaria do empreendimento, Planta de Beneficiamento, Corredor Central, cristas das estruturas, acessos e etc.) do Sistema de Disposição de Rejeitos.

Por recomendação, estas placas deverão ser fixadas sempre perpendicularmente em relação ao fluxo do tráfego.

**Figura 17 - Modelo de Placa de População Flutuante.**

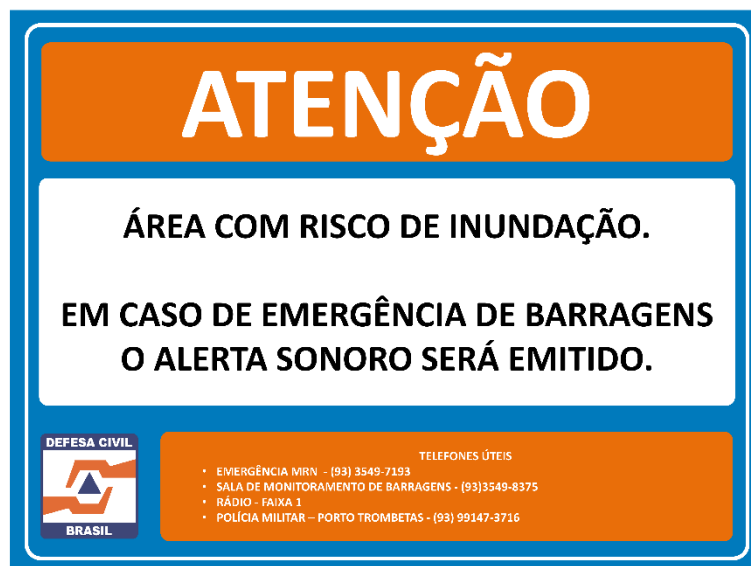
Com o intuito de contemplar todos os indivíduos em eventual situação de risco, foi sugerida a inserção de placas indicativas do Risco de Inundação (Figura 18) em locais onde existem a passagem por bueiros e igarapés.

**Figura 18 - Modelo de Placa de Risco de Inundação.**

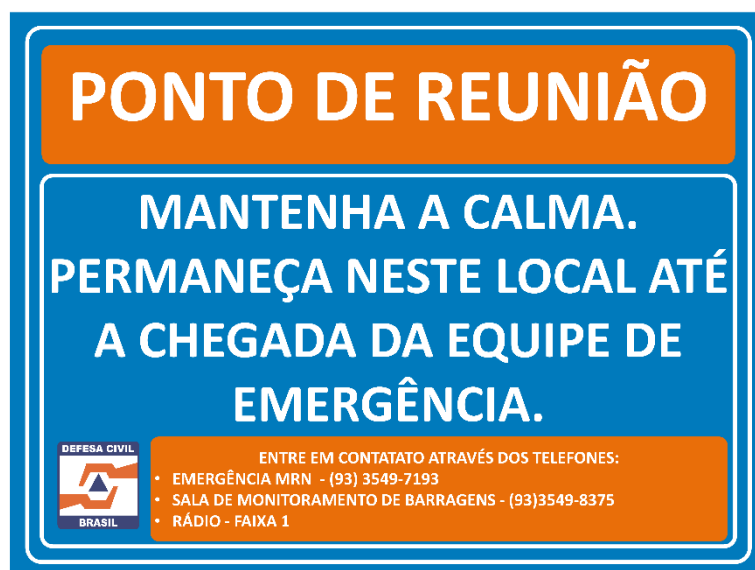
Os pontos de reunião correspondem a locais, previamente mapeados, para onde os profissionais presentes em frentes de serviços, que não disponham de veículos adequados para a evacuação, deverão se deslocar em caso de identificação de situações de emergência em NE-1 e NE-2. Na Figura 19 é apresentado modelo de placa a ser utilizado para sinalização destes locais.

**Figura 19 - Modelo de Placa de Ponto de Reunião.**

**NOTA:** Os pontos de reunião poderão ter sua localização adequada frente ao dinamismo das operações de mineração e conforme articulação com a defesa civil.
