ID DO PROJETO: <b>PGB06</b>			PROJETO: <b>FASE IV - PRODUÇÃO 16,3 MTPA - MELHORIAS</b>			
TÍTULO DO DOCUMENTO:						
<b>SISTEMA DE REJEITOS E RECUPERAÇÃO DE FINOS (MINA/PORTO)</b> <b>PAEBM - PLANO DE AÇÃO DE EMERGÊNCIA PARA BARRAGENS DE MINERAÇÃO</b> <b>RESERVATÓRIO</b> <b>RELATÓRIO TÉCNICO - RESERVATÓRIOS DO PLATÔ SARACÁ LESTE</b>						
ÁREA: <b>PLATÔ SARACÁ LESTE</b>				Nº DOCUMENTO MRN: <b>QC5-JPA-26-25-776-RT</b>		REV. <b>4</b>

**PLANO DE AÇÃO DE EMERGÊNCIA PARA BARRAGENS DE MINERAÇÃO  
(PAEBM)**

**SISTEMA DE DISPOSIÇÃO DE REJEITOS – PLATÔ SARACÁ LESTE –  
SP-01, SP2/3, SP-4N, SP-4N-Área Leste, SP-4S, SP-5L, SP-5O, SP-06, SP-7A, SP-7B,  
SP-7C, SP-08, SP-09, SP-9A, SP-10, SP-11, SP-12, SP-13, SP-14, SP-15, SP-16, SP 19,  
TP-01, TP-02, TP-03**

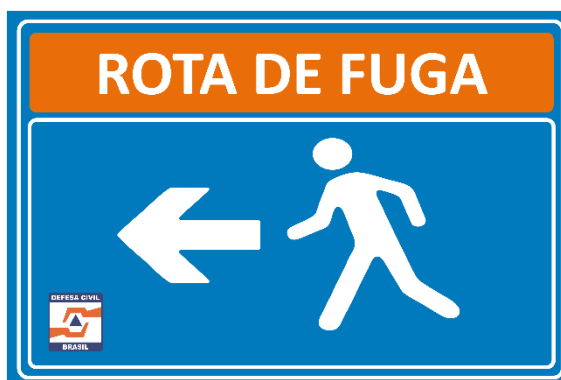
A sinalização das rotas de fuga visa auxiliar na etapa de deslocamento aos pontos de encontro, em prol de uma maior eficiência no processo de evacuação. As rotas de fuga definidas neste projeto deverão ser sinalizadas por meio de placas dotadas de indicação da direção até o ponto de encontro mais próximo, conforme indicado pelas Figuras 15 e 16.

As placas indicativas deverão ser instaladas a cada mudança de direção ou, em linha reta, paralelamente ao fluxo do tráfego, dentro do limite do alcance visual.

Figura 14 – Modelo de Placa de Rota de Fuga (Seta para a Esquerda)

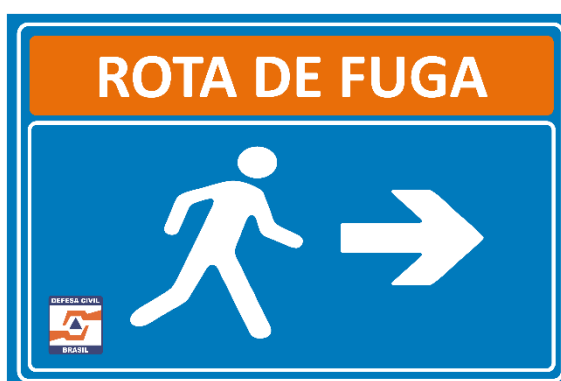
Figura 15 – Modelo de Placa de Rota de Fuga (Seta para a Direita)

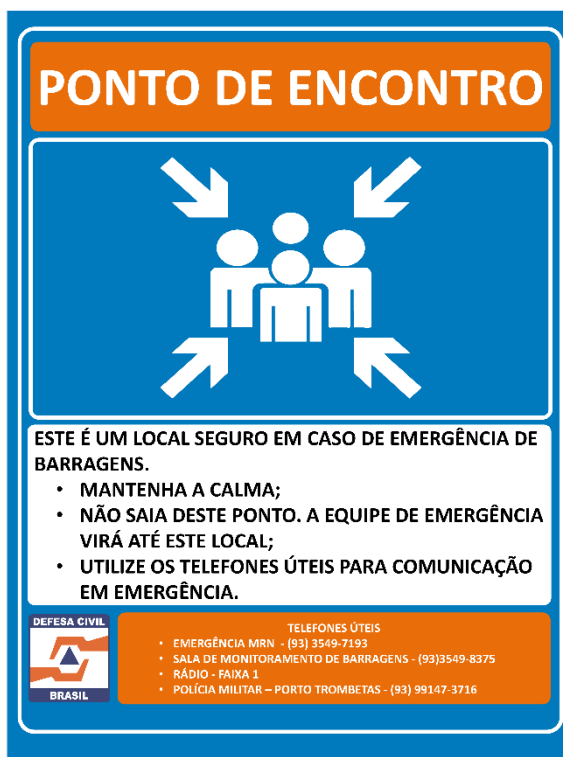
De modo complementar às placas de rotas de fuga, os pontos de encontro deverão apresentar informações indicativas e informativas, essas últimas dotadas de instruções e telefones úteis, conforme indicado na Figura 16.

**Figura 16 - Modelo de Placa de Ponto de Encontro.**

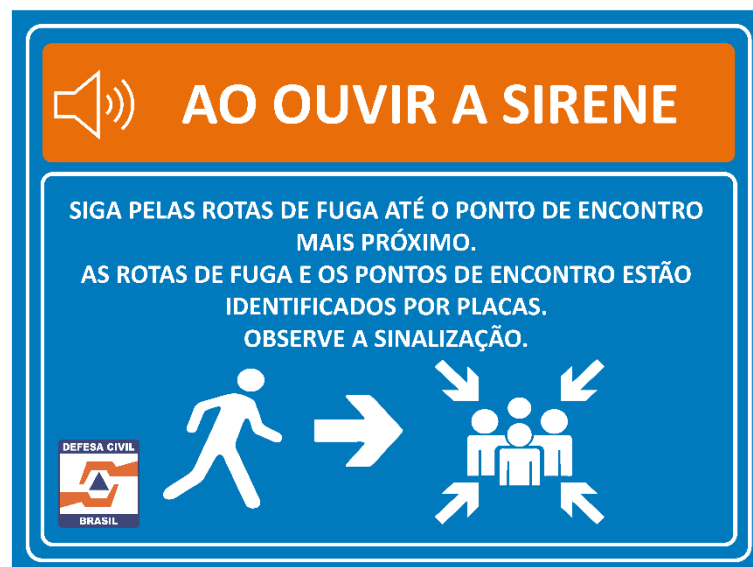
Adicionalmente às placas de rotas de fuga, é importante que haja orientações direcionadas à população flutuante, que, no momento da emergência deve ser guiada até o ponto de encontro mais próximo. Dessa forma, como boa prática, foram inseridas no projeto placas voltadas à população flutuante (Figura 17) em locais estratégicos (Portaria do empreendimento, Planta de Beneficiamento, Corredor Central, cristas das estruturas, acessos e etc.) do Sistema de Disposição de Rejeitos.

Por recomendação, estas placas deverão ser fixadas sempre perpendicularmente em relação ao fluxo do tráfego.

Figura 17 - Modelo de Placa de População Flutuante.

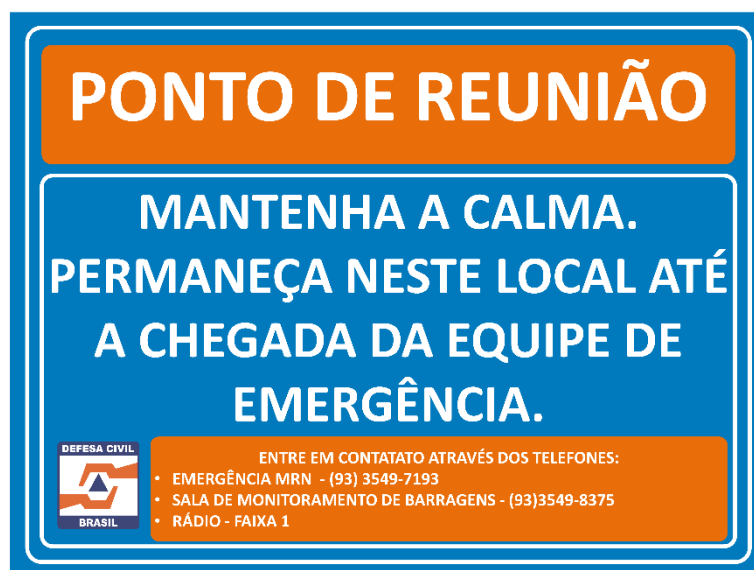
Figura 19 - Modelo de Placa de Ponto de Reunião.

Os pontos de reunião correspondem a locais, previamente mapeados, para onde os profissionais presentes em frentes de serviços, que não disponham de veículos adequados para a evacuação, deverão se deslocar em caso de identificação de situações de emergência em NE-1 e NE-2. Na Figura 19 é apresentado modelo de placa a ser utilizado para sinalização destes locais.
